INFLUENZA DELLE PRESTAZIONI DEGLI IMPIANTI IRRIGUI SUI VOLUMI DI ADACQUAMENTO. I RISULTATI DI UNA RICERCA TRIENNALE NELLE AREE IRRIGUE DELLA TOSCANA

G. Ghinassi¹, M. Bertolacci²

(1) Dipartimento di Ingegneria Agraria e Forestale, Università degli Studi di Firenze

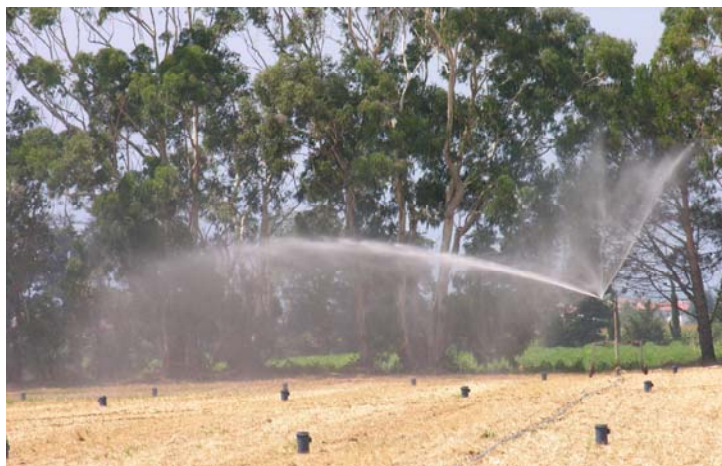
Figura 1. Rilievo dell'uniformità in campo su rotolone.

Tra i rotoloni (Figura 1), una macchina era configurata (irrigatore/boccaglio) per appezzamenti di larghezza maggiore di quello esaminato, per cui l'operatore si è limitato ad agire sul rompigetto per ridurre la gittata, risultando in bassi valori degli indici CU e DUu.q. (56.5% e 30.7% rispettivamente) e della percentuale di appezzamento irrigato con altezze comprese tra l'80% e il 120% della media (14.3%).

Per le altre macchine, la media dei CU è stata del 73.2% e quella dei DUu.q. del 60.7%, con il 40.7% della superficie irrigata con altezze di pioggia comprese tra l'80% e il 120% della media, prestazioni da ritenersi rappresentative per le tipologie di rotolone presenti sul territorio toscano.

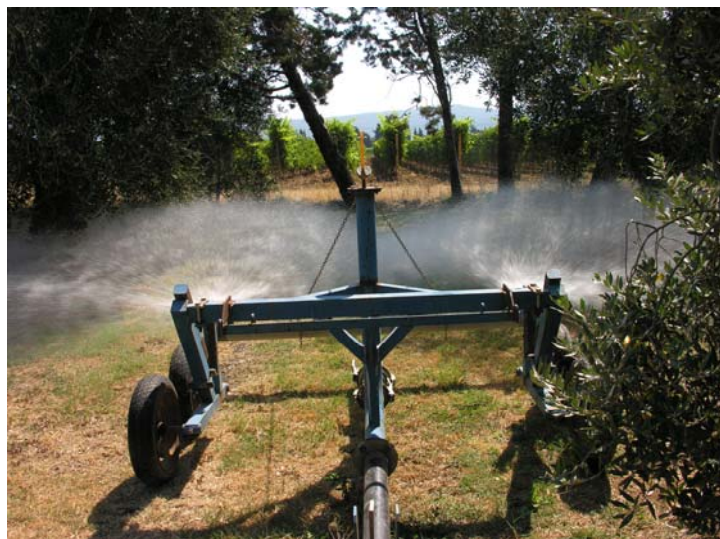
Figura 2. Barra per irrigazione di soccorso sottochioma su oliveto inerbito.

Discorso a parte merita il rotolone con barra a due ugelli (Figura 2), utilizzato per interventi di soccorso sottochioma in oliveto. Nonostante i modesti valori degli indici CU e DU, l'efficacia agronomica delle irrigazioni effettuate con questa macchina è risultata comunque elevata.

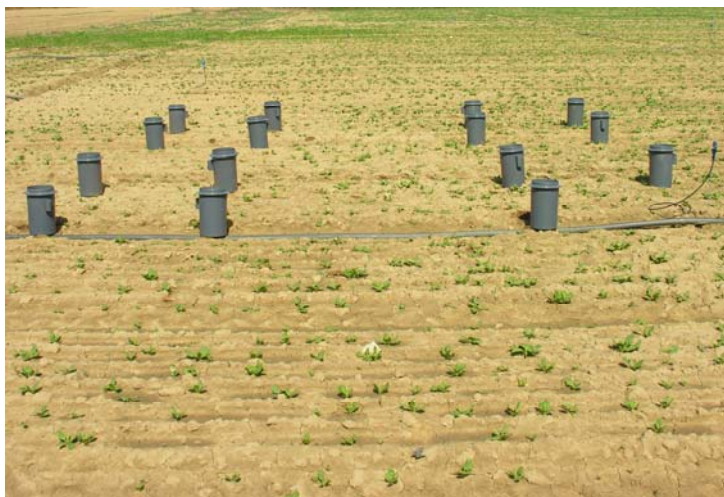
Figura 3. Allestimento della prova di uniformità su impianto a pioggia con microirrigatori.

Nei casi A e B, i valori degli indici sono più che buoni, come pure la distribuzione che dava circa il 75% di superficie irrigata con altezze di pioggia intorno alla media (Figura 3). La micropioggia si dimostra altresì molto sensibile alla ventosità, che nell'area di indagine era minima nelle ore notturne.
